平成 25 年度共同利用研究・研究成果報告書

研究課題名	和文:TA 実験における中央レーザー装置ステアリングシステムの開発 英文:Development of the steering system on CLF at the Telescope Array Experiment
研究代表者	神奈川大学・特別助手・有働慈治
参加研究者	山梨大学・教授・本田建 山梨大学・大学院生(M2)・向井啓兒郎 理化学研究所・特別研究員・富田孝幸 東大宇宙線研・准教授・佐川宏行

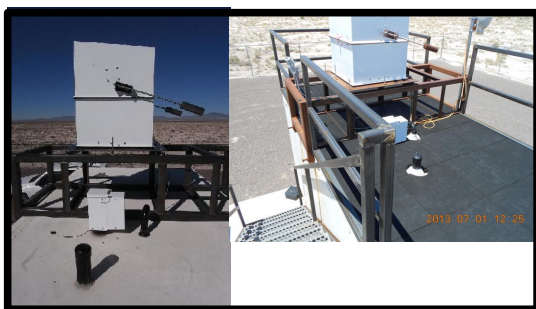
トラブルの一つは CLF システムを格納するコンテナハウスの雨漏りで、コンテナ外壁の保温材が雨を吸収し、飽和したためにしみ出してきたと考えられる。根本的な解決のためには、保温材が含んでいる水分を全て乾燥させる必要があるが、今年度は天井部分をラバー材で覆うことで暫定的に対処した (図 1)。

図 1: 補修前 (左) と補修後 (右) のコンテナ上部。黒いラバー材と共に、転落防止の柵が設けられた。左図下にある黒い筒はステアリング用のレーザー射出口。

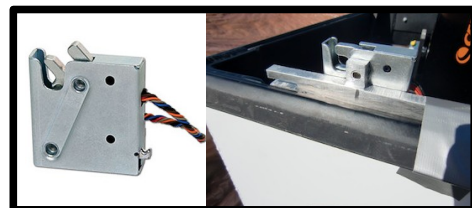
もう一つは LIDAR 用望遠鏡カバーが強風で開いてしまうことで、LIDAR 設置当初から想定されており、これまではラッチボルトによる空錠によって固定していた。しかし、風による開放が設置後 2 年ほどの間に 2 度発生したため、2014 年 2 月により把持力の強い、電磁ロックといわれるものに交換した(図 2)。この電磁ロックは、摩擦ではなくフックによる固定であるため、従来よりも事故の発生頻度を抑えられると期待している。

図 2: LIDAR 用カバーが開いてしまうのを防ぐために追加された電磁ロック。
