# 大気蛍光望遠鏡における 複合球面鏡の反射率測定

信州大

東大宇宙線研究所

曾根直宙, 富田孝幸, 齊藤保典

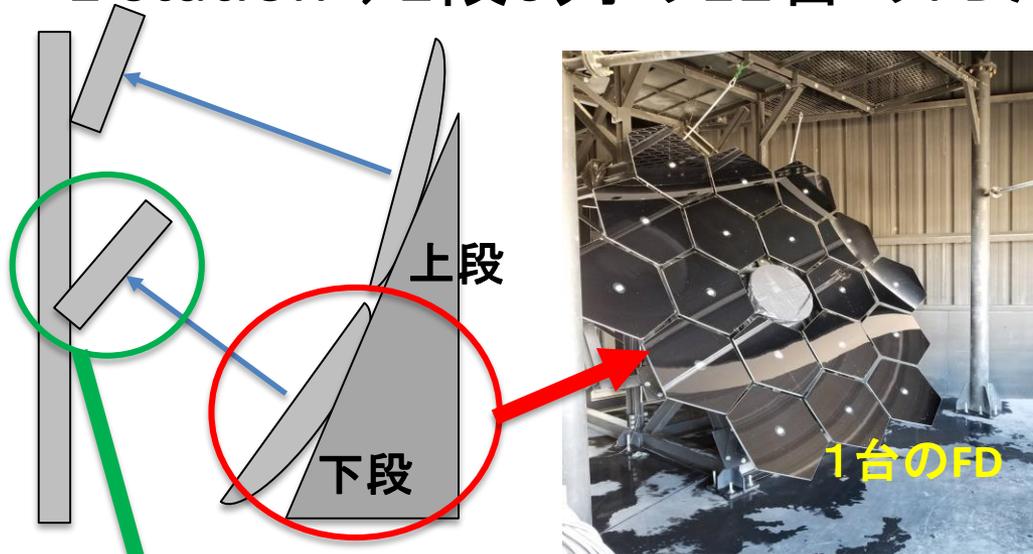
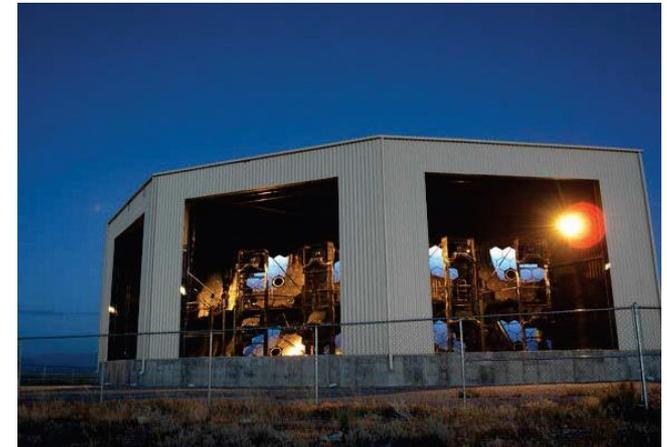
BRMのステーション

- FD→18枚のSegment Mirrorから構成
- 1 station→2段6列の12台のFDから構成

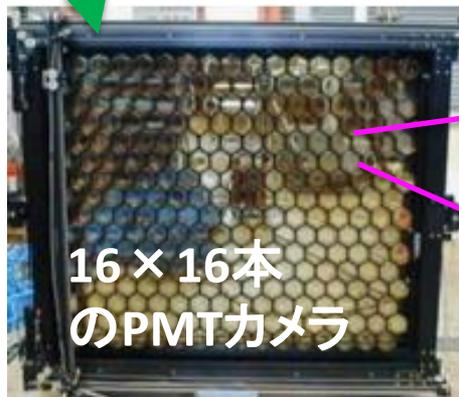
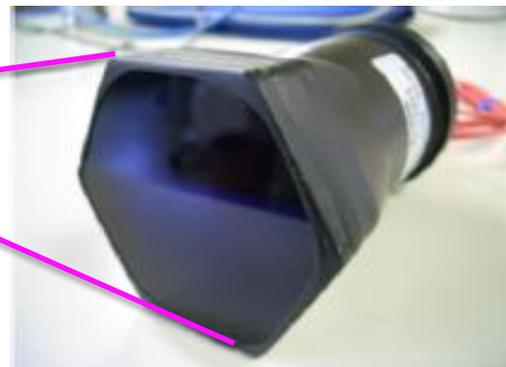
UV透過フィルタが  
取り付けられているPMT

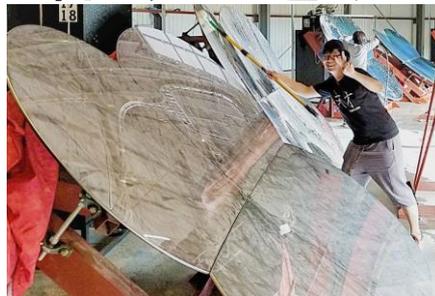
←洗淨の様子

→反射率測定の様子

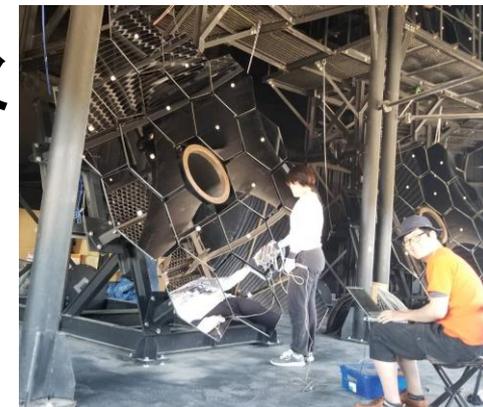
- 測定器はCM-2500dを使用
- 測定波長範囲 360～740nm(波長間隔10nm)  
※解析には360～400nmを使用
- Segment Mirrorを①から⑥の6カ所で測定  
→ 6回/Segment Mirror
- 1台のFDに18枚のSegment Mirror  
→ (6回 × 18枚) = 108回/FD
- 1つのStationに12台のFD  
→ (108回 × 12台) = 1296回/FD Station

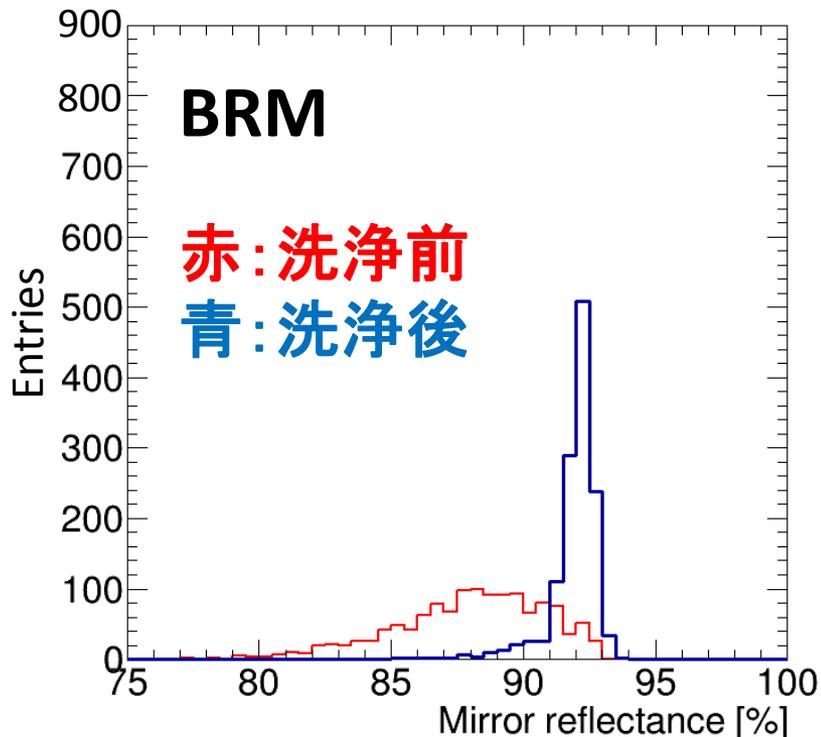
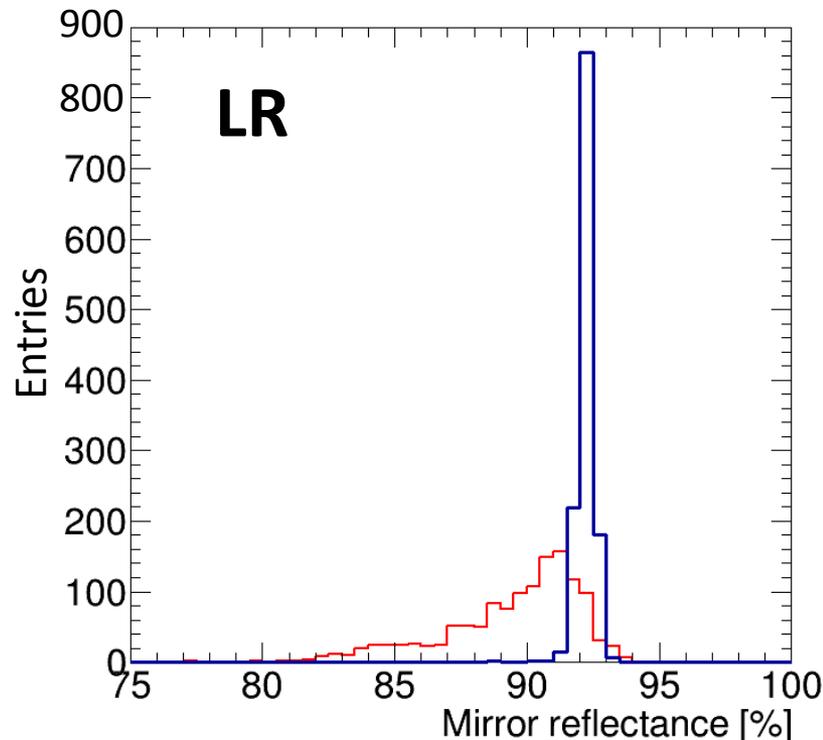
洗浄前[%]	洗浄後[%]
BRM	88.02(±2.80)	91.94(±0.93)
LR	89.50(±2.55)	92.23(±0.31)

- ・ 洗浄後はBRM.LRともに反射率が高い
- ・ 反射率のバラツキが小さくなった

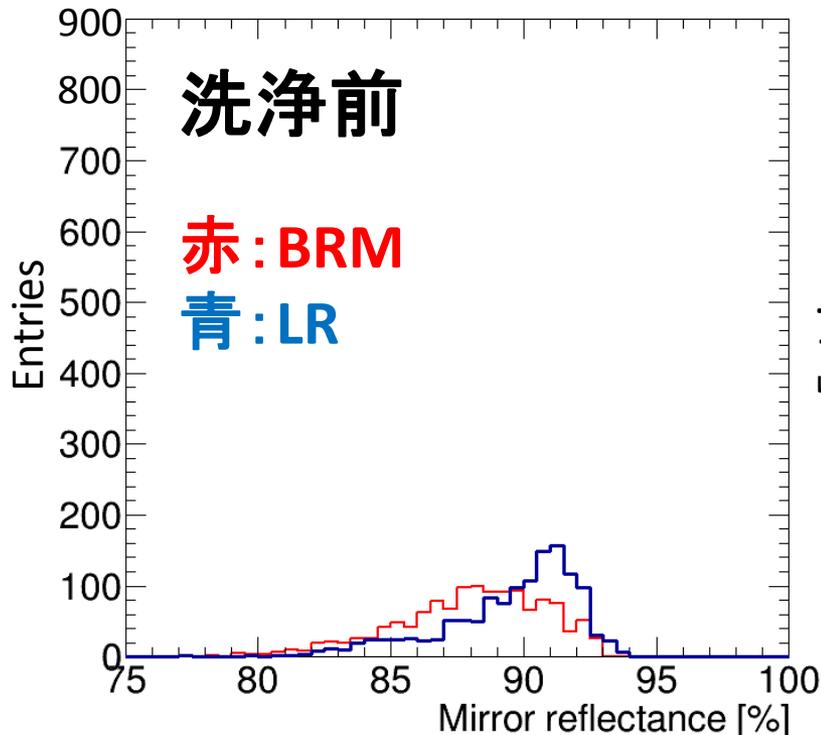
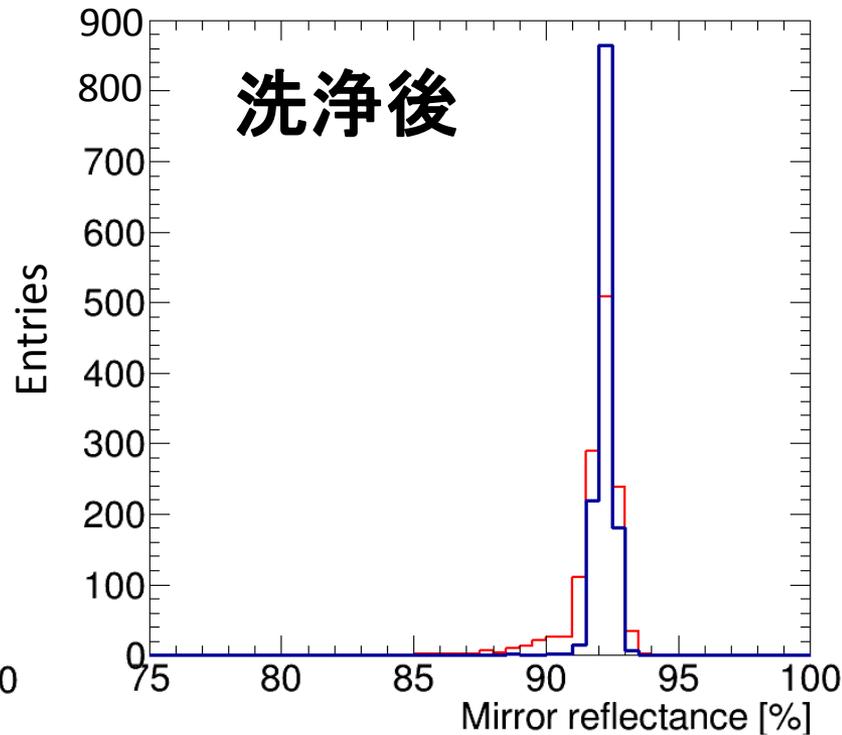
- ・洗浄前はBRMよりLRの方が反射率も高く汚れ具合のバラツキも小さい
- 環境依存?
- ・洗浄後はどちらも同じように反射率が高くなった

BRM[%]	LR[%]
洗浄前	88.02(±2.80)	89.50(±2.55)
洗浄後	91.94(±0.94)	92.23(±0.31)

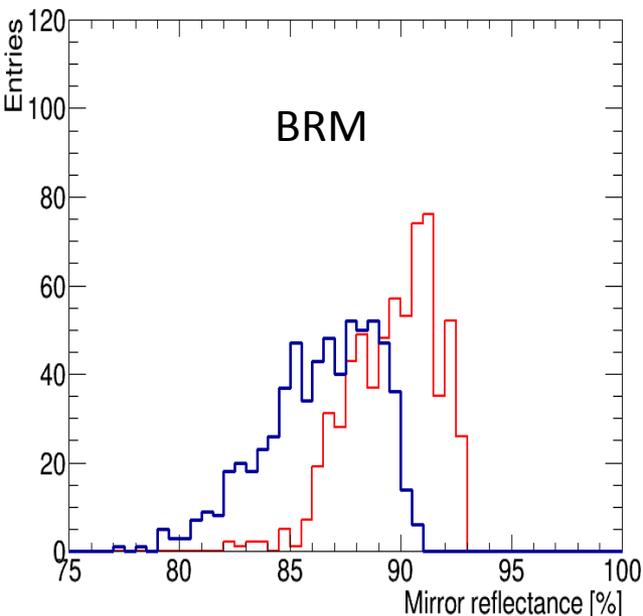
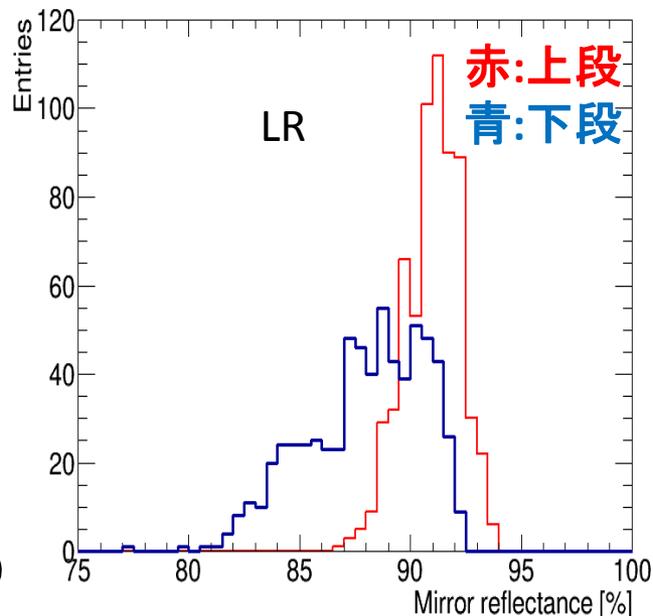
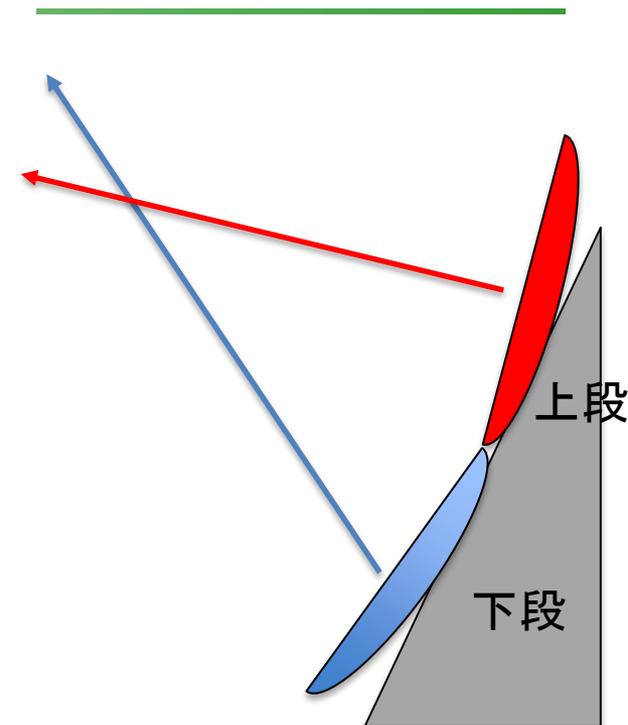
# 2018年 BRM,LR洗浄前の上下比較

- ・BRM、LRともに上段の方が反射率が高く、汚れのバラツキも小さい
- ・上下段ともにBRMよりもLRの方が反射率が高い

BRM(%)	LR(%)
上段	89.66(±1.98)	91.01(±1.24)
下段	86.39(±2.54)	87.98(±2.61)

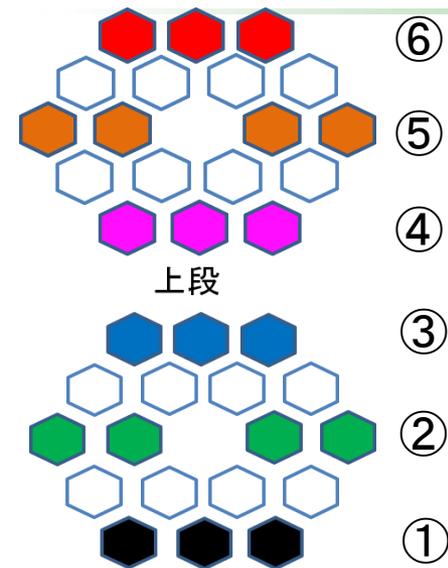
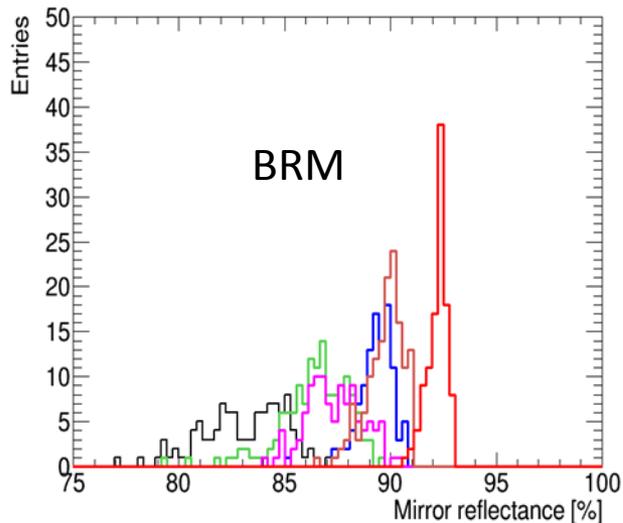
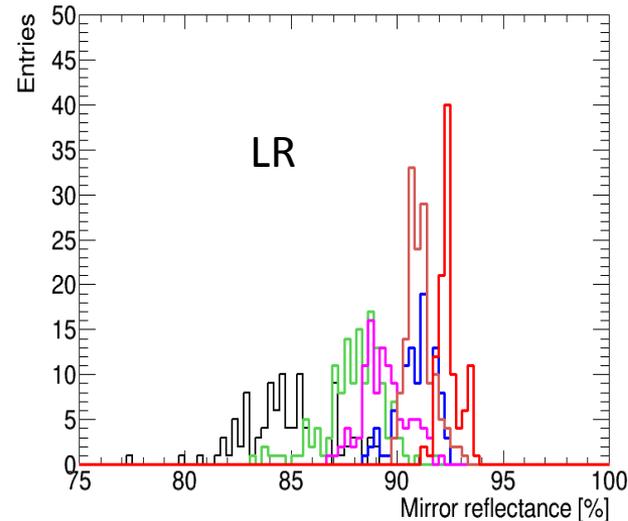
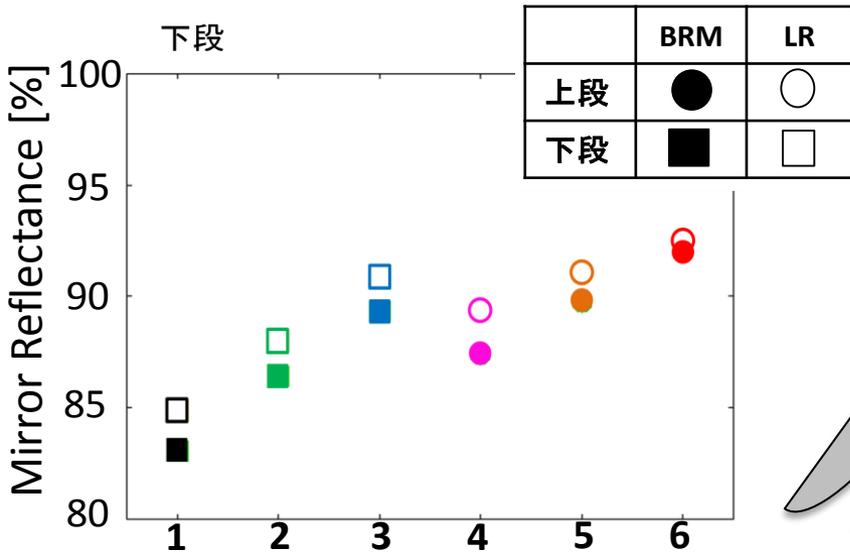
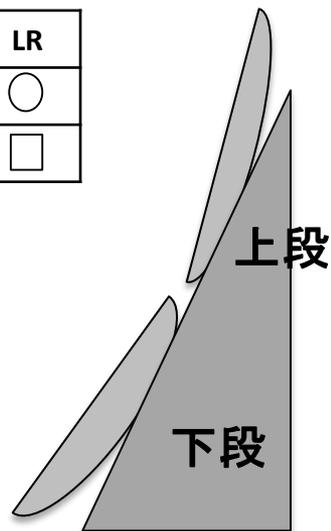
# 高さごとの鏡の反射率比較 (18年5月)

- ・鏡の位置が高くなるほど反射率が高い  
→ 汚れ方は高さ依存
- ・③より④の方が反射率が低い  
→ 設置角度に依存?

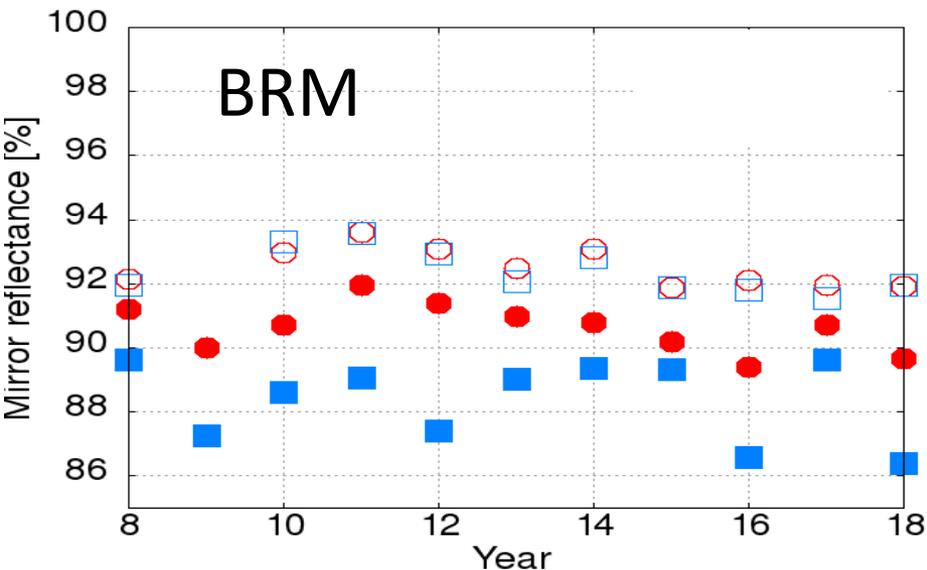
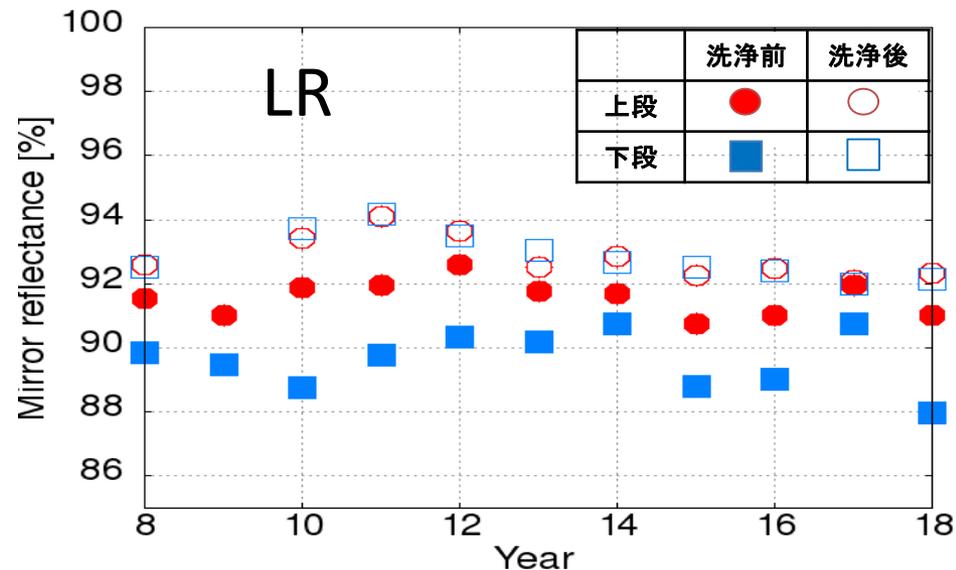
- すべての年で洗浄前の反射率が下段より上段が高い
- 毎年洗浄後の反射率はすべて差異1%以内であり同じような反射率になっている
- 洗浄前の反射率がLRよりもBRMの方が低い
- 洗浄後の反射率が徐々に低下している？  
→経年劣化を示唆？ これから見っていく必要がある

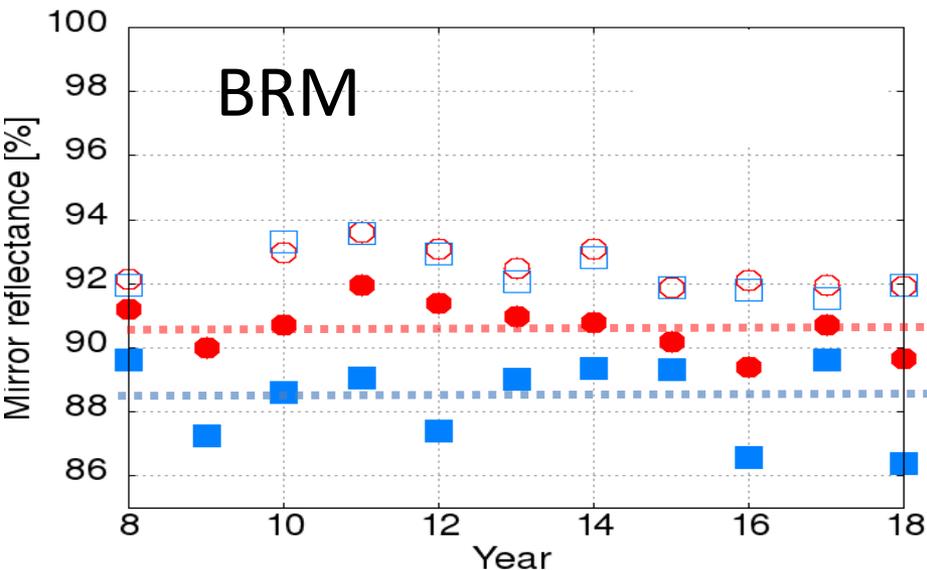
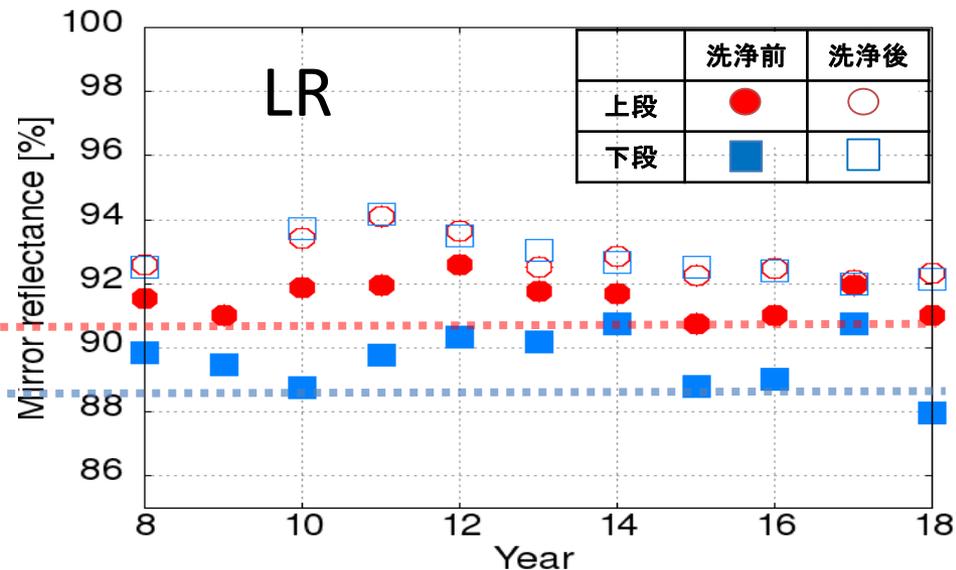
- ・すべての年で洗浄前の反射率が下段より上段が高い
- ・毎年洗浄後の反射率はすべて差異1%以内であり同じような反射率になっている
- ・洗浄前の反射率がLRよりもBRMの方が低い
- ・洗浄後の反射率が徐々に低下している？  
→経年劣化を示唆？ これから見っていく必要がある

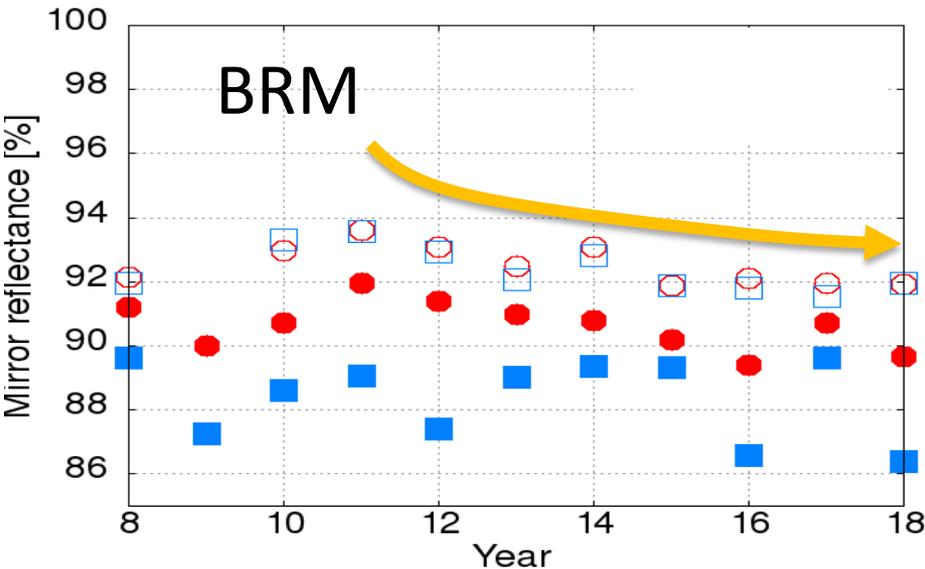
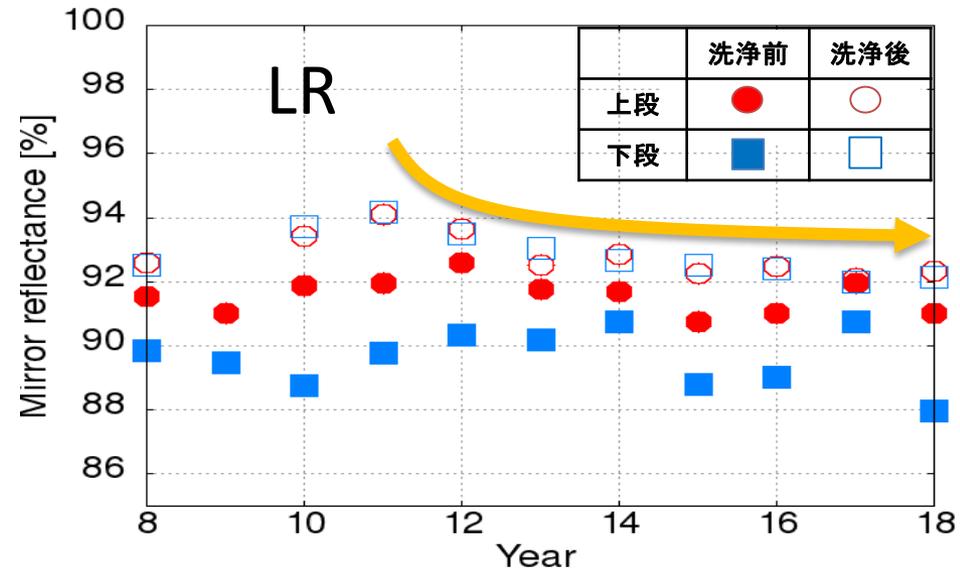
- すべての年で洗浄前の反射率が下段より上段が高い
- 毎年洗浄後の反射率はすべて差異1%以内であり同じような反射率になっている
- 洗浄前の反射率がLRよりもBRMの方が低い
- 洗浄後の反射率が徐々に低下している？  
→経年劣化を示唆？ これから見っていく必要がある

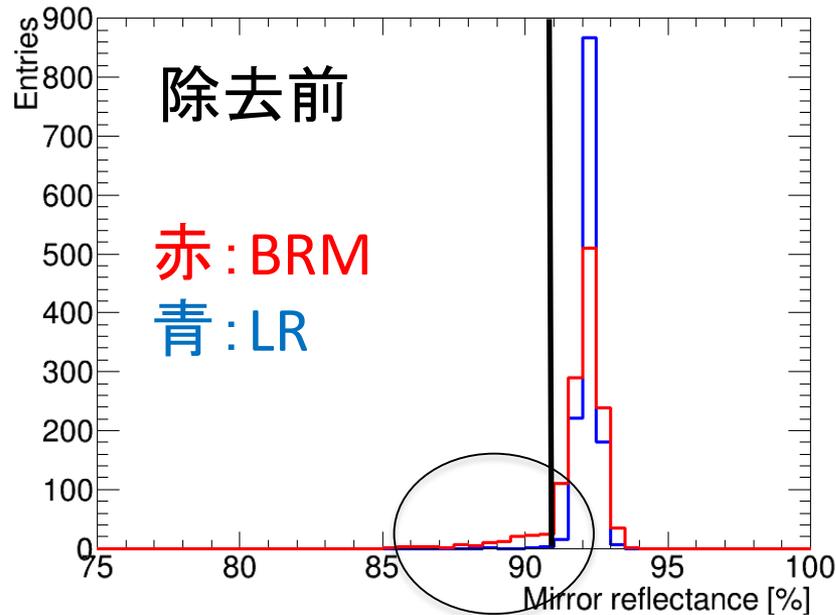
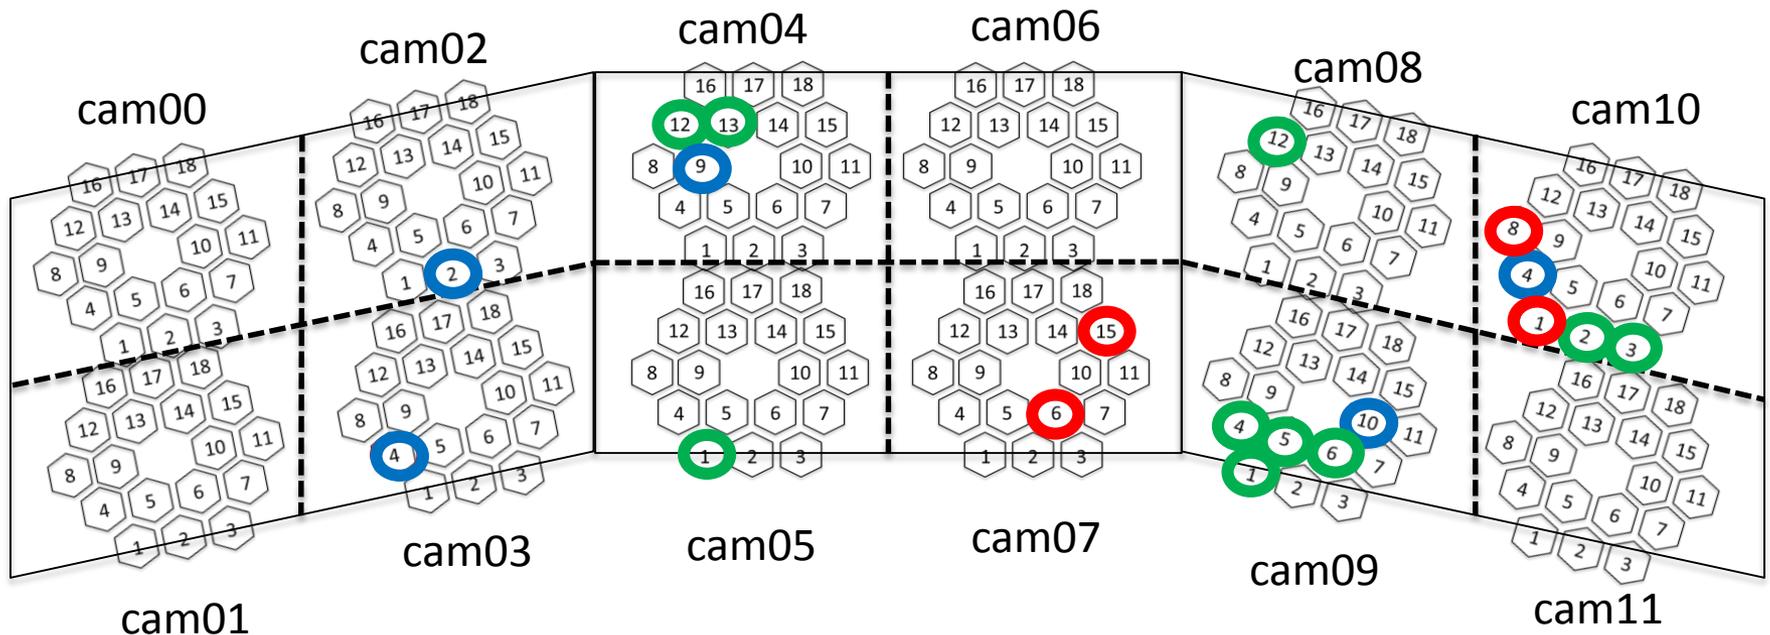
2018年まで毎年反射率の低い鏡がある  
→毎年ランダムに鏡の洗浄ができていない？  
→特定の鏡が毎年低い？

2018年のデータから洗浄後の反射率が低そうな鏡(91%未満)をピックアップ  
→19枚発見

- : 90%~91%
- : 89%~90%
- : ~89%

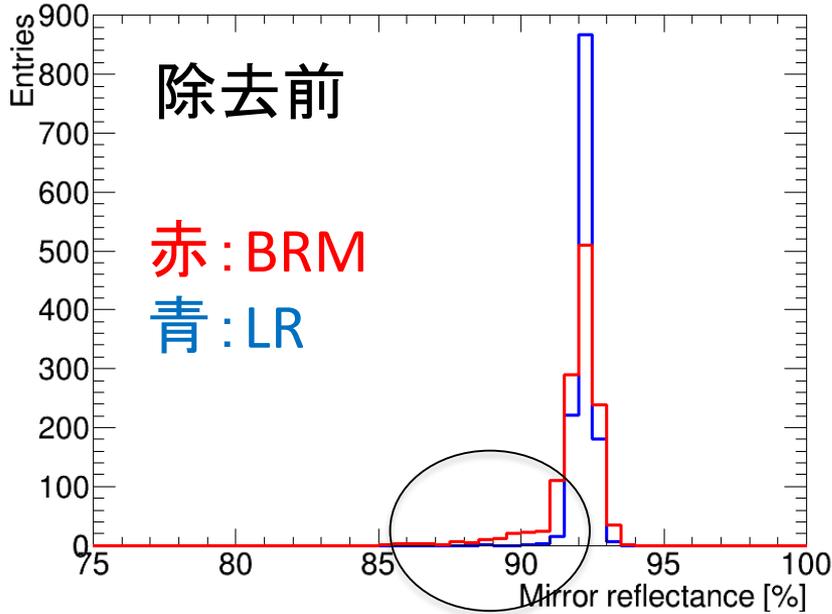
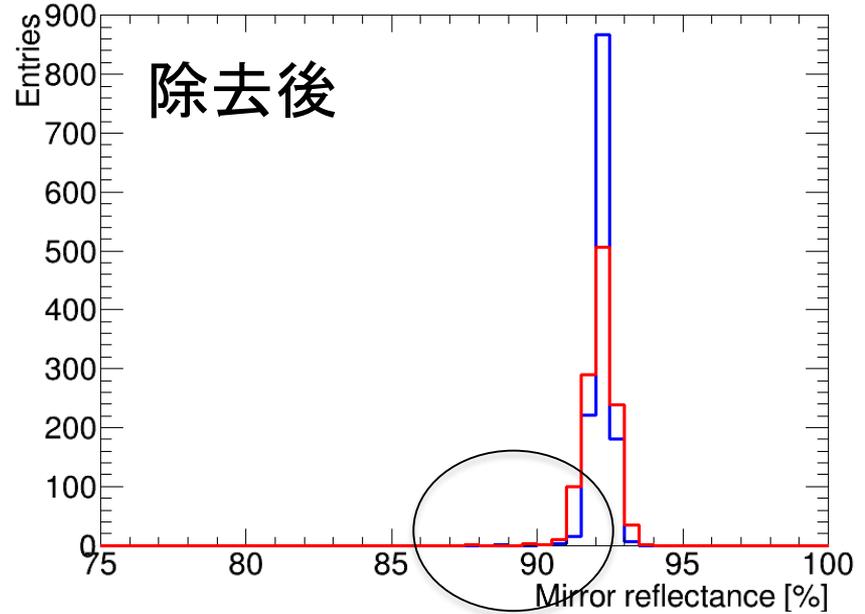
除去前	除去後	LR
平均値	91.94%	92.15%	92.23%
標準偏差	0.93	0.50	0.31

- ・反射率の低い部分を取り除かれた
- ・反射率の平均値と標準偏差が改善された

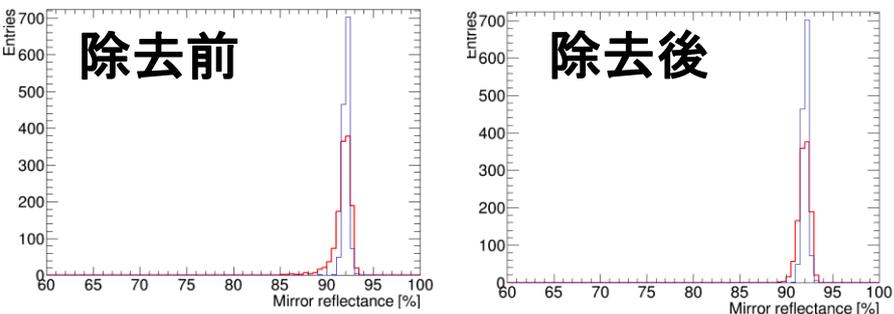
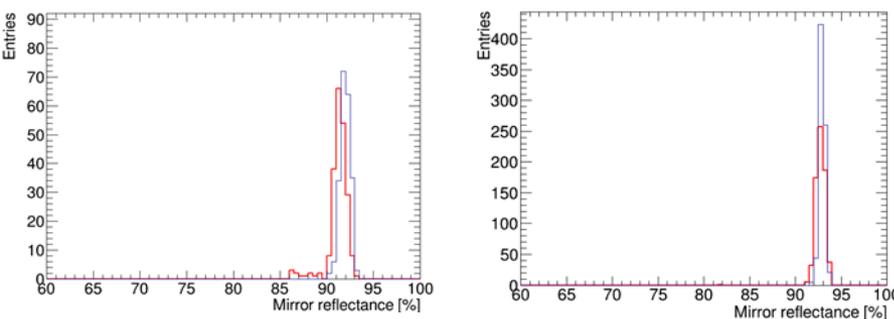
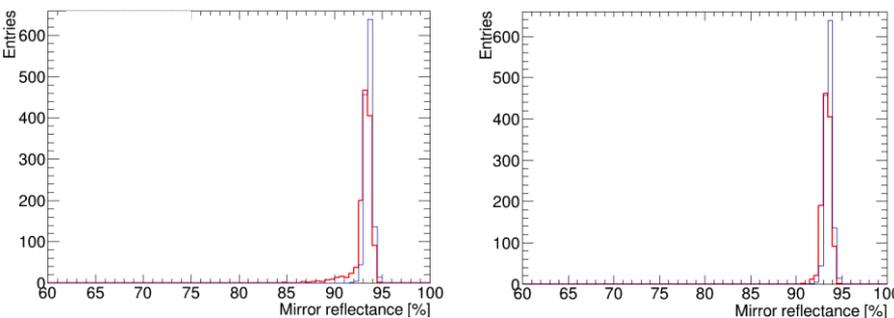
# 2018年と同じ鏡の除去結果

年	除去前	除去後	LR
2017	91.74 0.97	91.95 0.57	92.06 0.30
2016	91.96 0.94	92.17 0.52	92.44 0.36
2015	91.89 0.82	92.09 0.39	92.39 0.34
2014	92.96 0.82	93.15 0.42	92.77 0.33
2013	92.52 1.06	92.74 0.63	92.91 0.31
2012	93.02 0.77	93.18 0.38	93.58 0.33
2011	93.59 0.92	93.80 0.39	94.12 0.29
2010	93.14 1.00	93.38 0.46	93.58 0.35
