平成 21 年度共同利用研究・研究成果報告書

研究課題名 和文：小型電子加速器による空気シャワーエネルギーの絶対較正の研究
英文：Study of absolute energy calibration of air shower by a compact electron linac

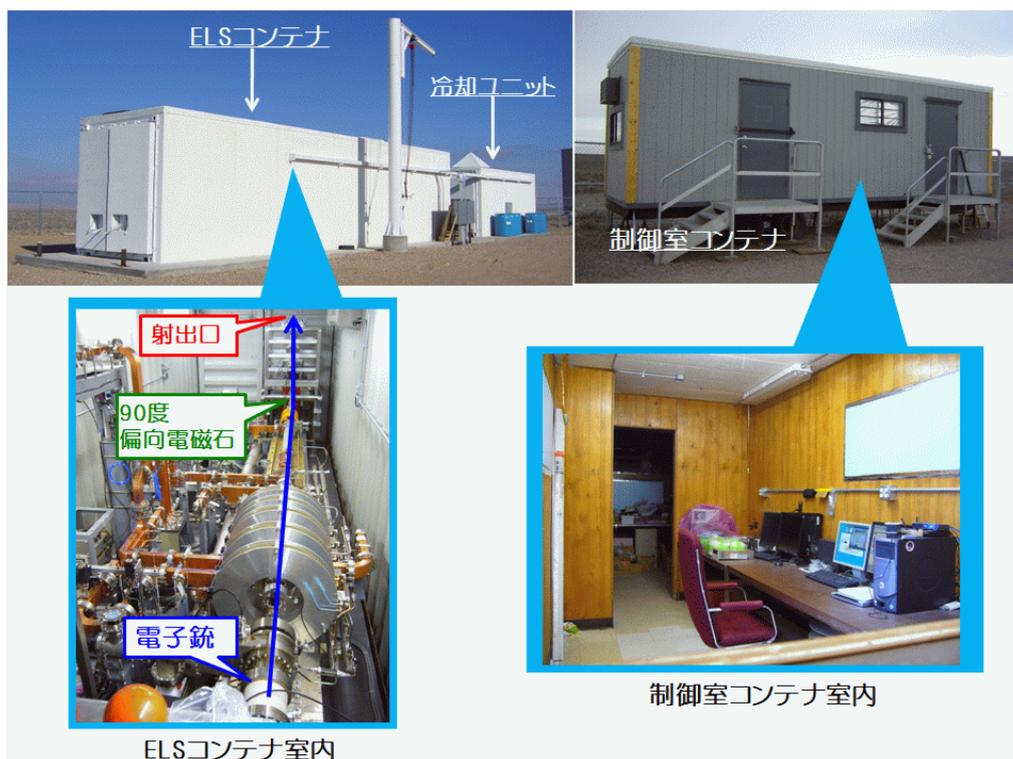
図1: ELSの様子。ELS コンテナ(左)と制御室コンテナ(右)
